ZAŁĄCZNIK - DOKUMENTACJA FOTOGRAFICZNA

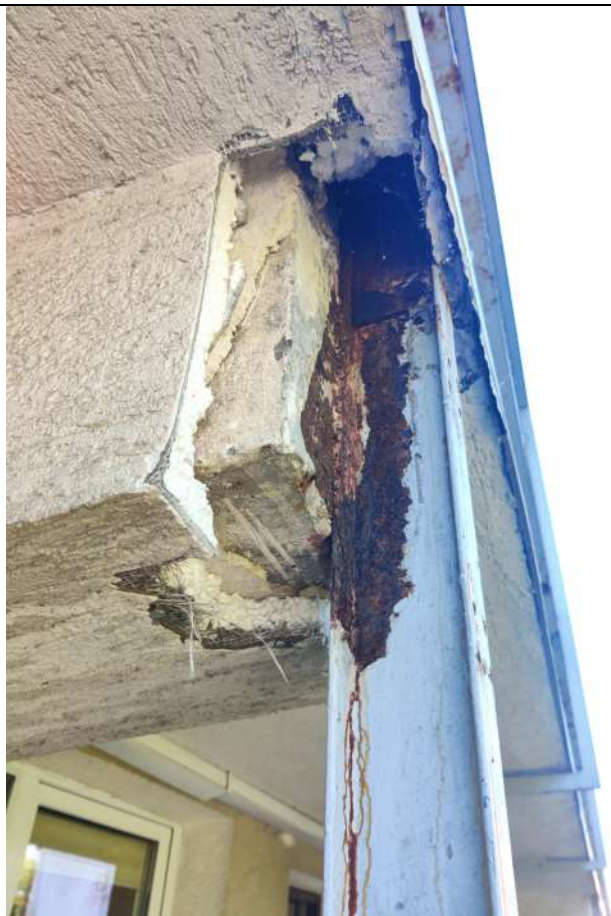
Fot. 1. Widok fragmentu elewacji zachodniej	Fot. 2. Jak fot. 1 - zbliżenie.	Fot. 3. Jak fot 2 - zbliżenie czoła wspornika żelbetowego po zdjęciu ocieplenia.

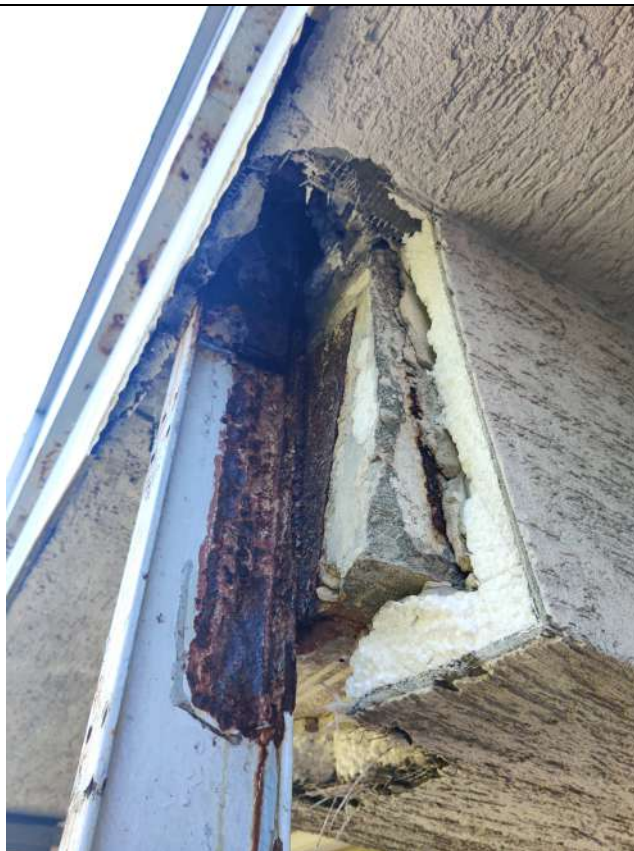
Fot. 4. Jak fot 3 - widok z boku lewego.

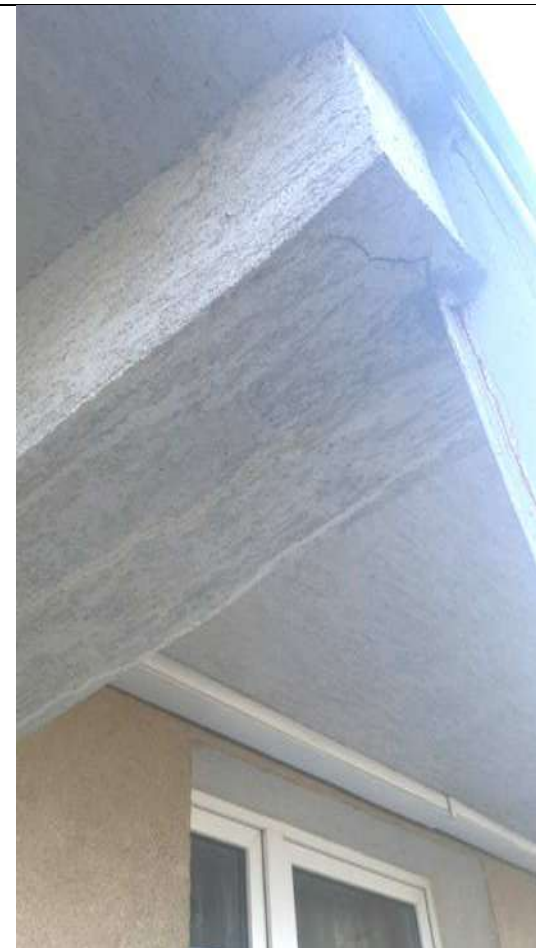
Fot. 5. Jak fot. 3. Widok z boku prawego.

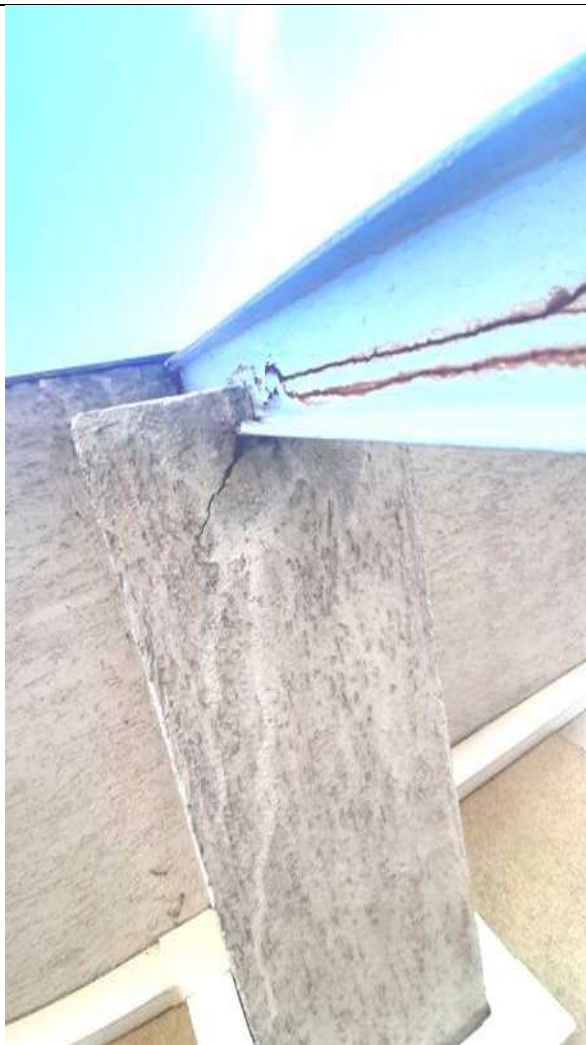
Fot. 6. Przykład uszkodzenia czoła wspornika żelbetowego konstrukcji wsporczej galerii c.d.

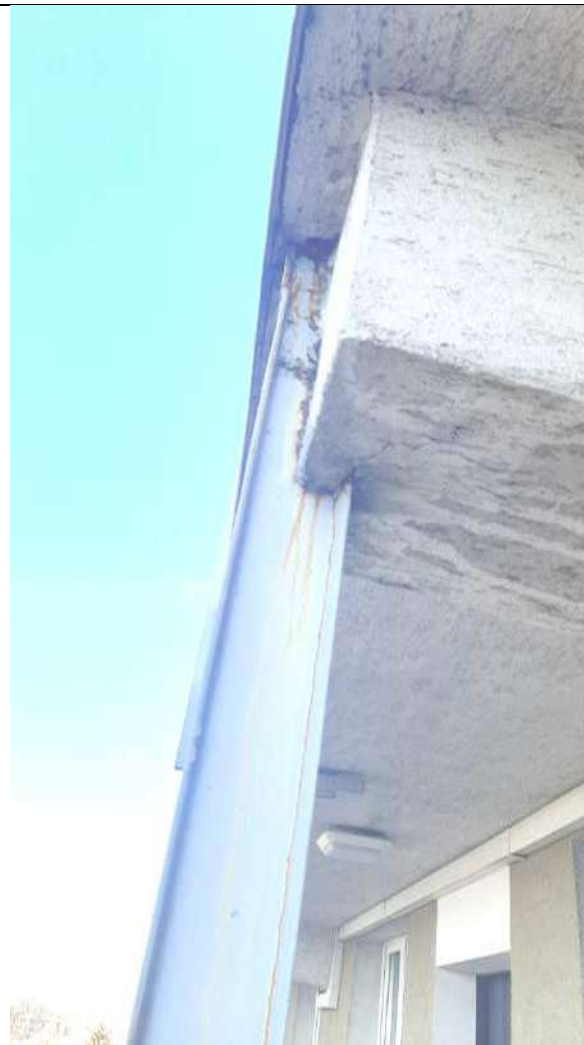
Fot. 7. Jak fot. 6 - kolejny przykład.

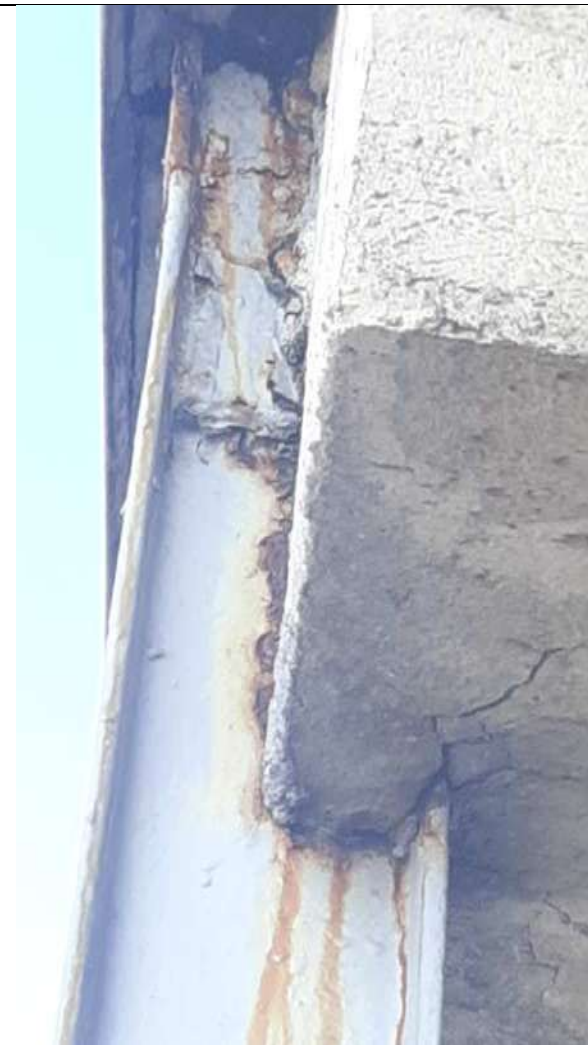
Fot. 8. Jak fot. 6- kolejny przykład.

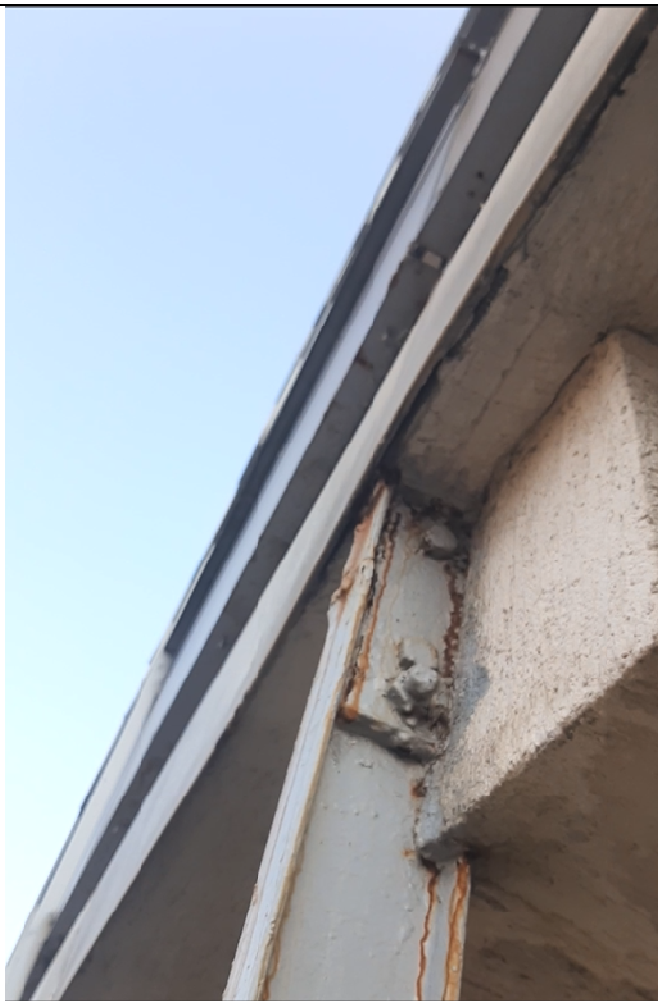
Fot. 9. Jak fot. 6 - kolejny przykład.

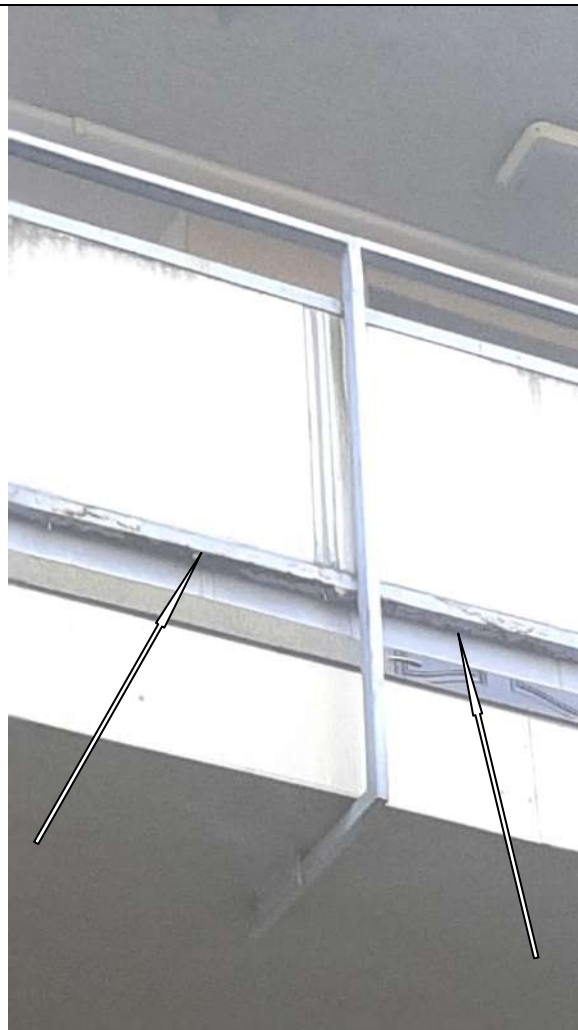
Fot. 10. Styk kompensacyjny słupa mocującego balustradę - II p..

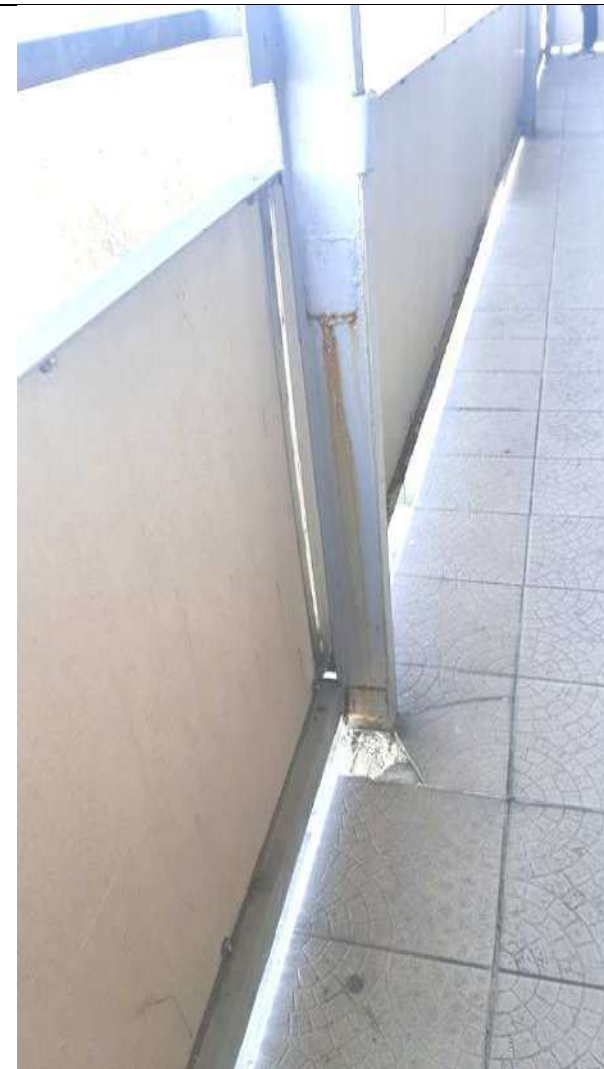
Fot. 11. Zacieki i uszkodzenia korozyjne obramowań balustrad - widok od zewnątrz.

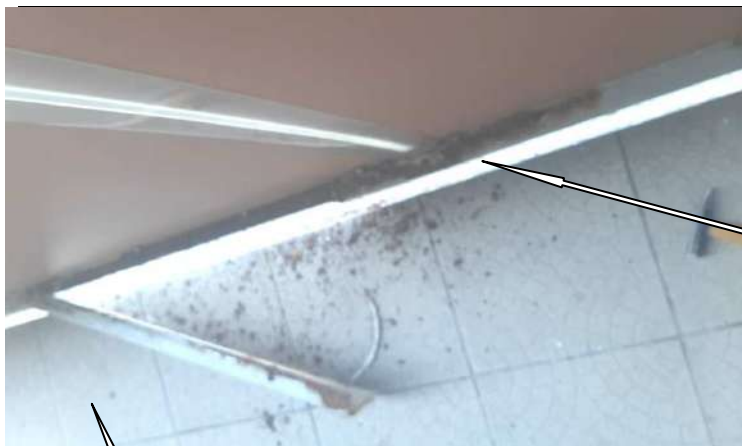
Fot. 12. Uszkodzenia i odspojenie płytek na styku słupa i posadzki, zacieki spod "łaty" przyspawanej do środka słupa.

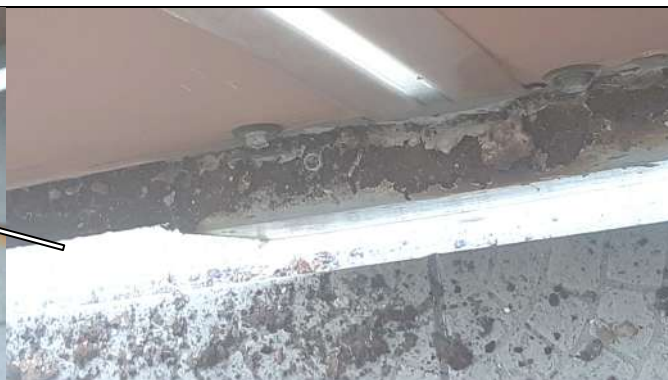
Fot. 13. Uszkodzenia korozyjne obramowań balustrad przy posadzce - widok od wewnątrz

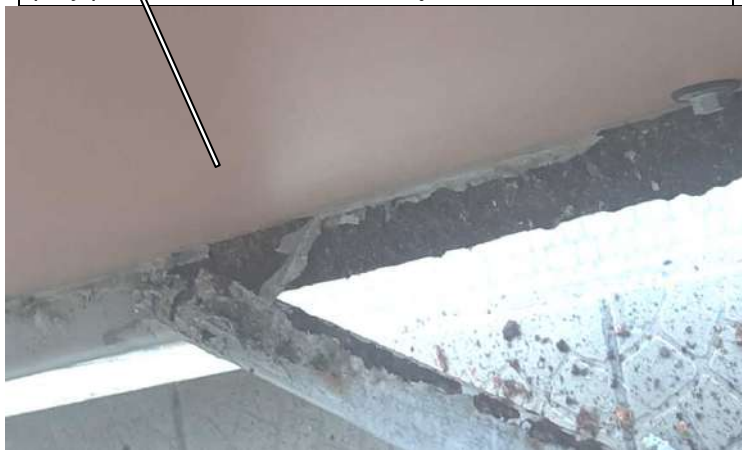
Fot. 14. Jak fot. 13 - zbliżenie cd.

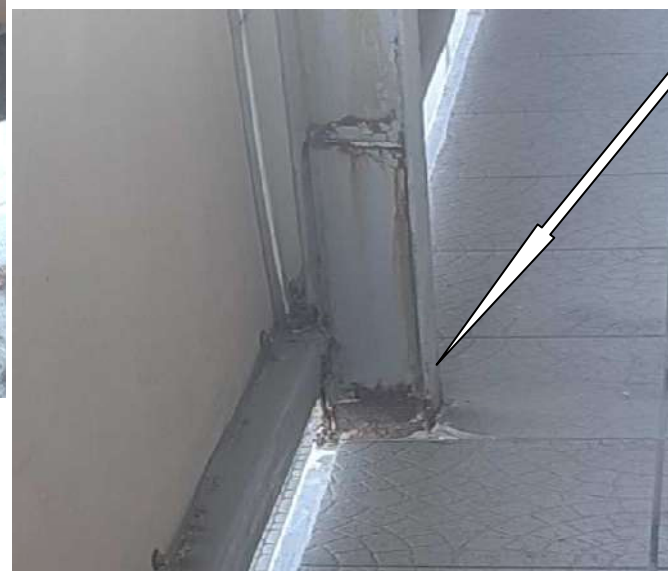
Fot. 15. Jak fot. 13 - zbliżenie.

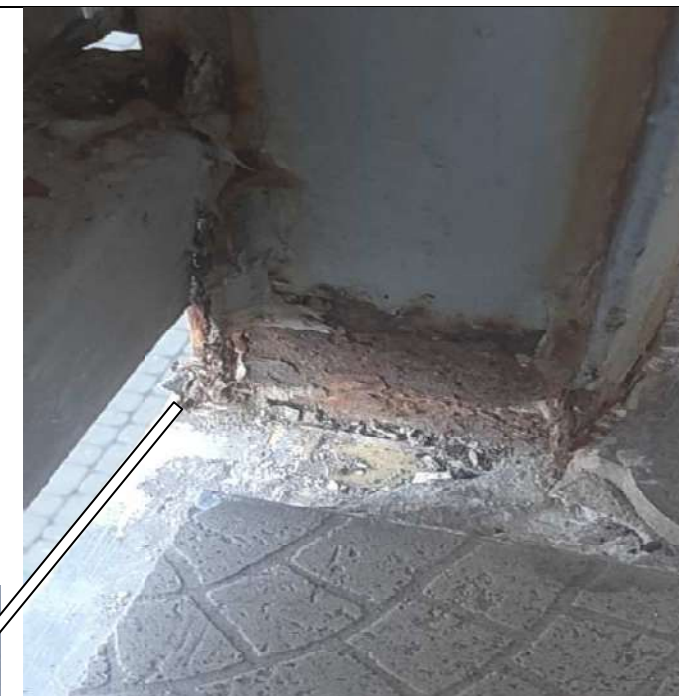
↑Fot. 17. Jak fot. 16 - zbliżenie.

←Fot. 16. Typowe uszkodzenie korozyjne słupka w obszarze przejścia przez płytę galerii i wokół naspawanej łaty.

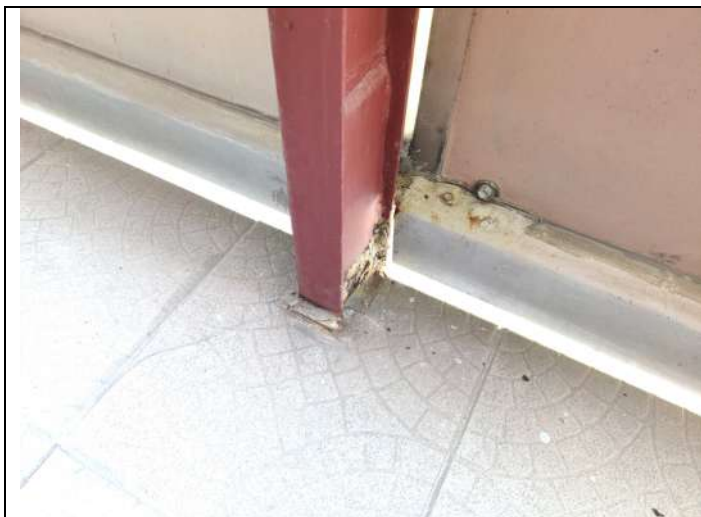
Fot. 18. Uszkodzenia korozyjne słupa przy posadzce galerii.

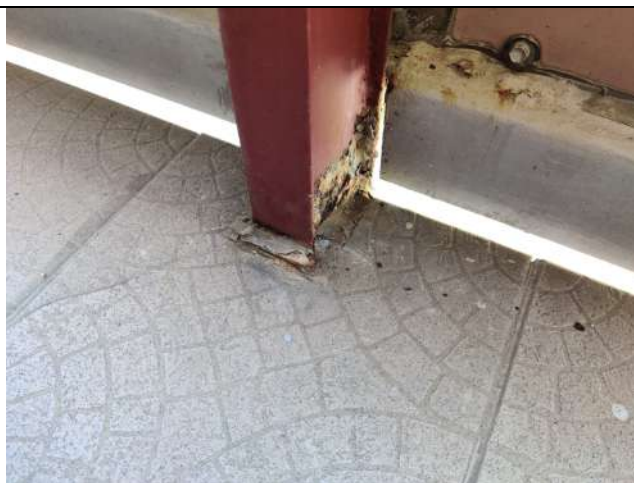
Fot. 19. Jak fot. 18 - zbliżenie.

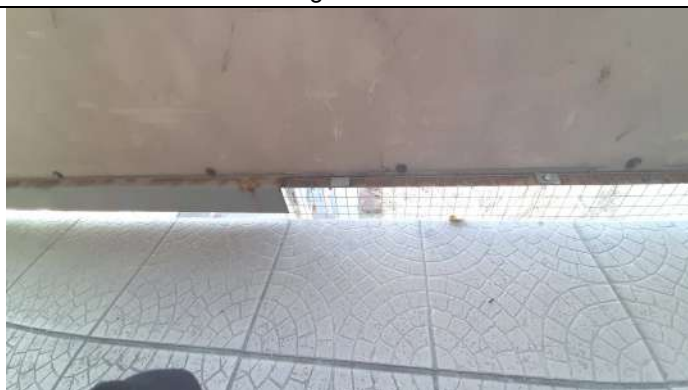
Fot. 20. Lokalna wymiana skorodowanego kołnierza z blachy na kratkę ze stali nierdzewnej

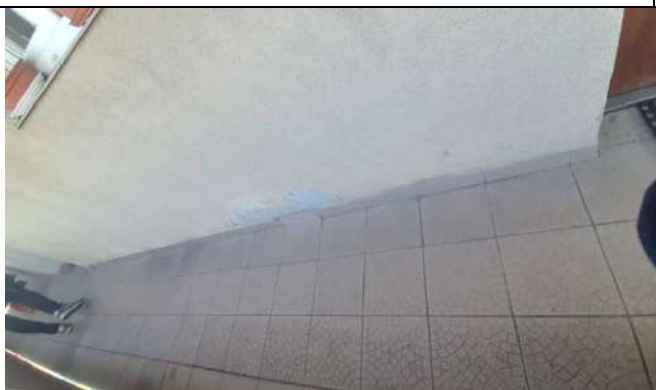
Fot. 21. Uszkodzenia tynku cienkowarstwowego i odspojone płytki cokołu.

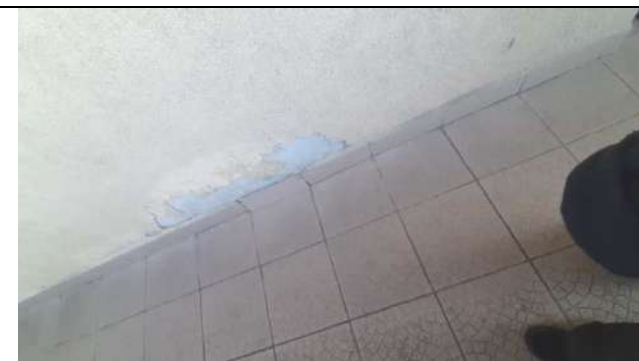
Fot. 22. Jak fot. 21 - zbliżenie.

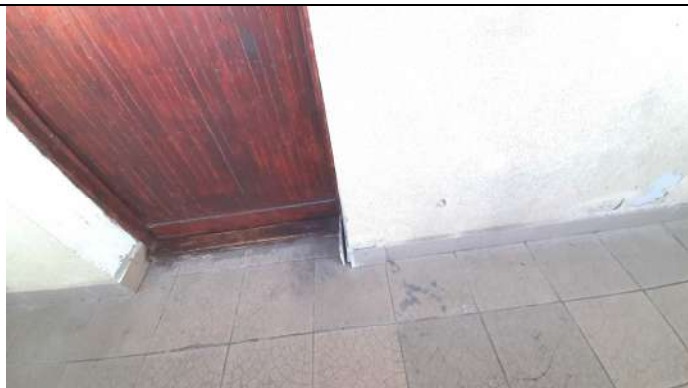
Fot. 23. Uszkodzenia tynku cienkowarstwowego i odspojone płytki cokołu oraz posadzki.

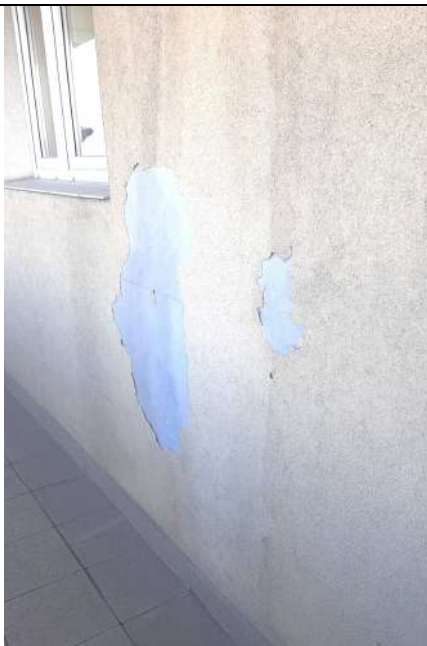
Fot. 24. Uszkodzenia elewacji cd.

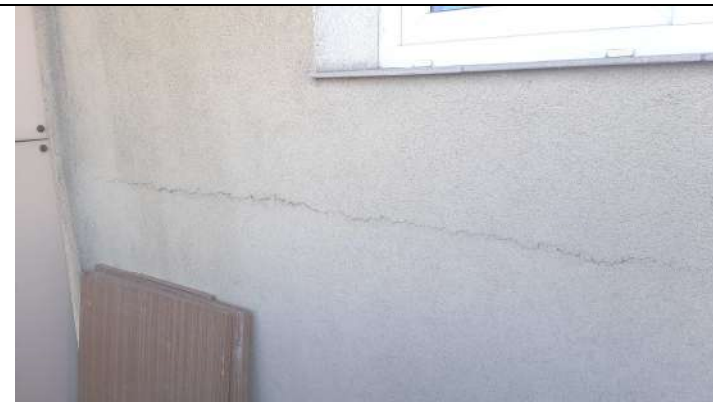
Fot. 25. Pęknięcie wyprawy elewacyjnej VI p.

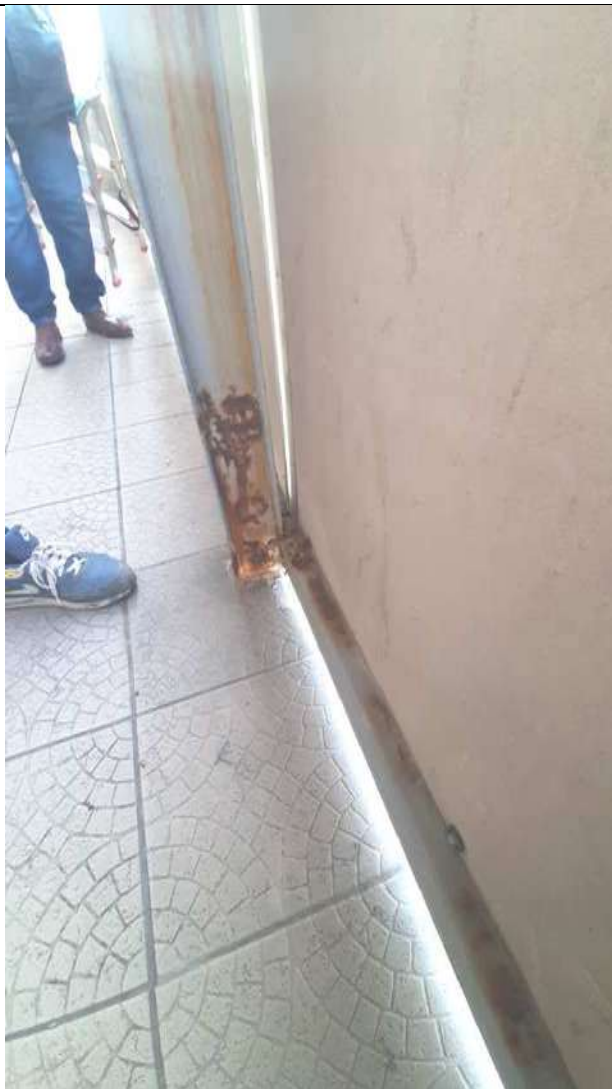
Fot. 26. Inny przykład korozji słupka i dolnej krawędzi obramowania balustrady.

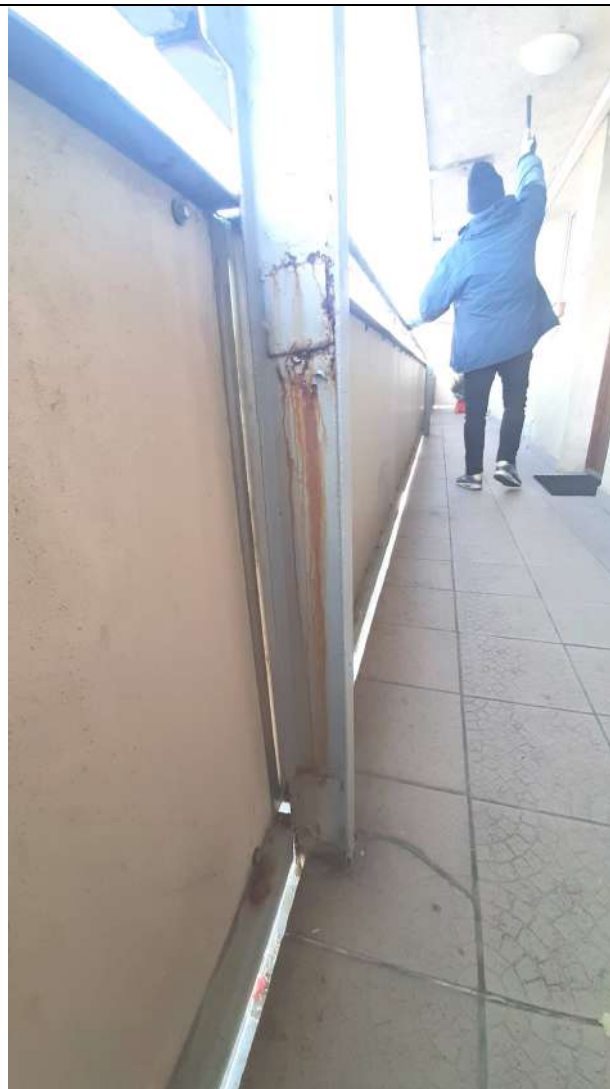
Fot. 27. Przykładowa korozja w w obszarze naspawanej "łaty" na słupku mocującym balustradę.

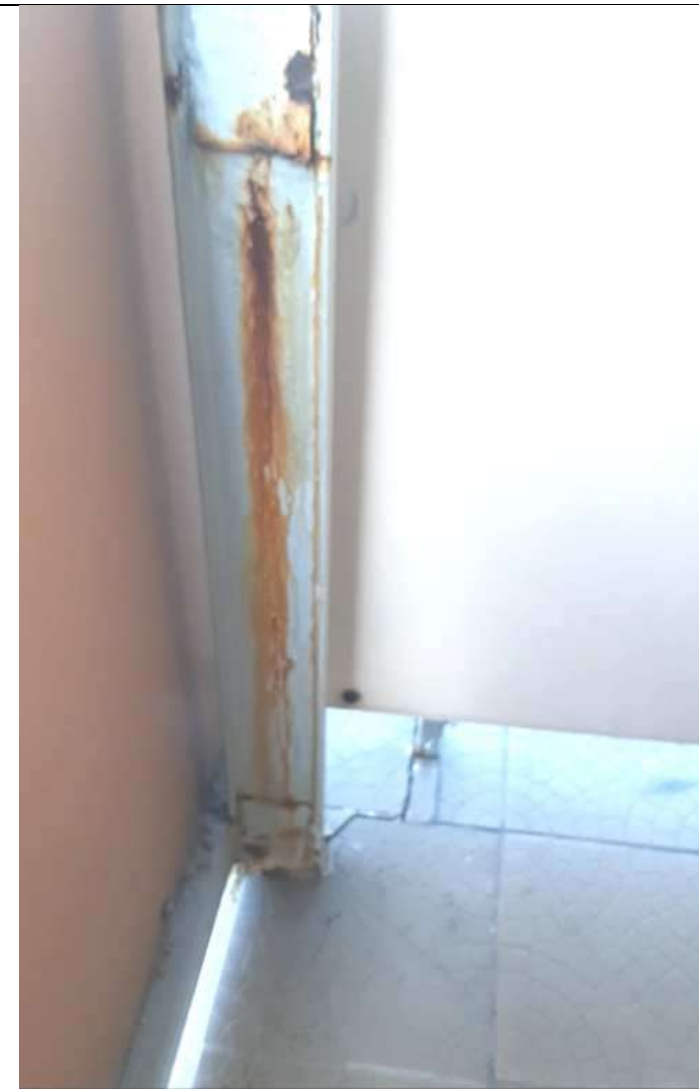
Fot. 28. Uszkodzenia korozyjne słupka i posadzki na galerii - ostatnie pole od strony ul. Zofii Chrzanowskiej.
